ADECUACIONES EN ÁREAS DE SEGUNDO PISO
DEL HOSPITAL UNIVERSITARIO ERASMO MEOZ
MUNICIPIO DE SAN JOSÉ DE CÚCUTA - NORTE DE S/DER

PLANO N°:
D-HS-1/1

CONTIENE:
PLANO GENERAL DE DETALLES HIDRÁULICOS Y SANITARIOS

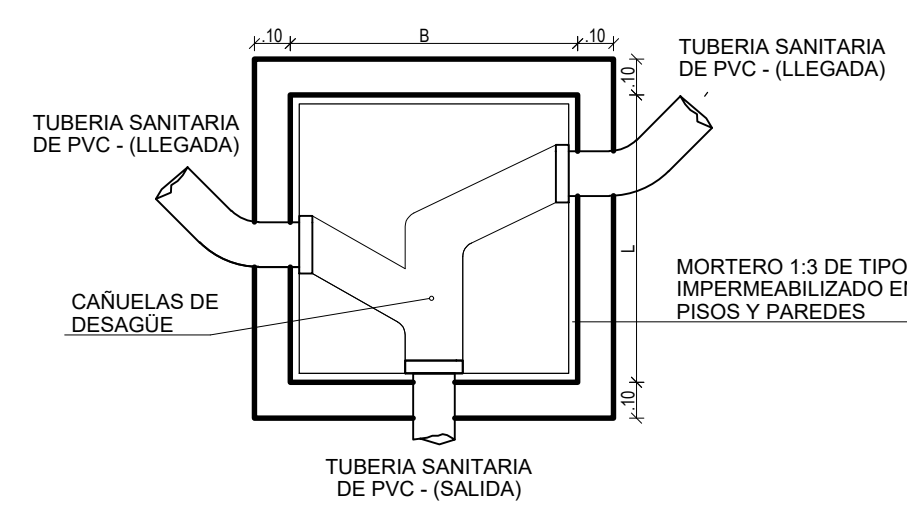
DETALLE CAJA DE INSPECCION
VISTA EN PLANTA

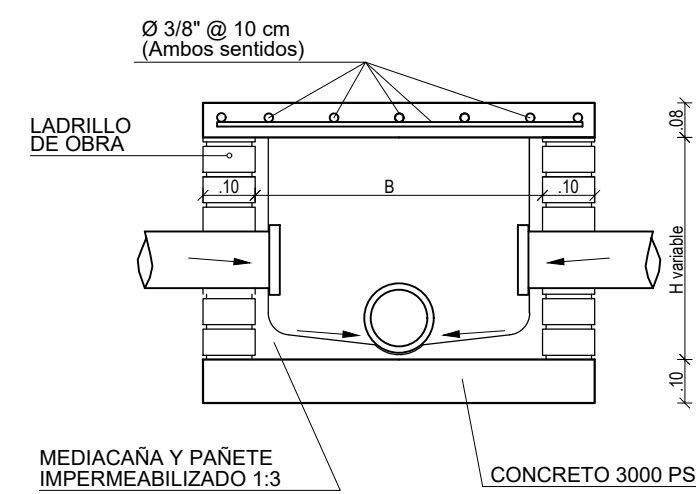
DETALLE CAJA DE INSPECCION
CORTE LATERAL

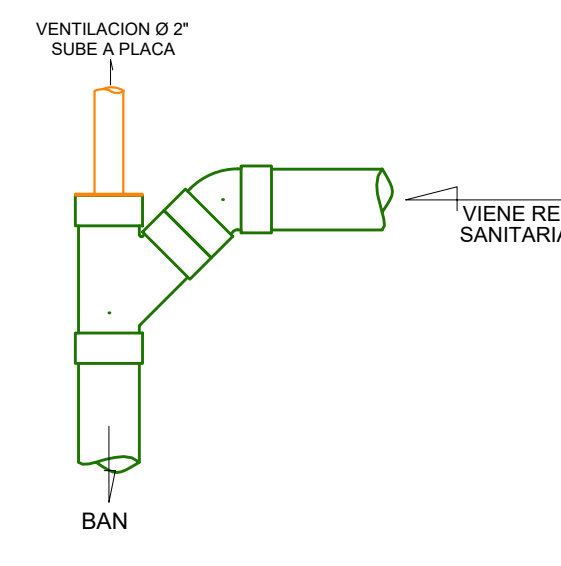
DETALLE BAJANTE SANITARIO
CONEXIÓN BAN CON VENTILACIÓN

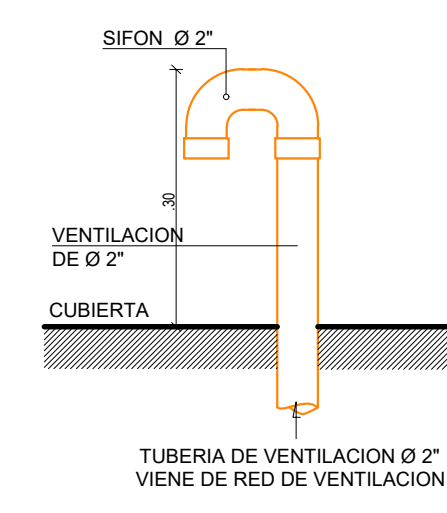
DETALLE VENTILACION
REMATE FINAL RED DE VENTILACION

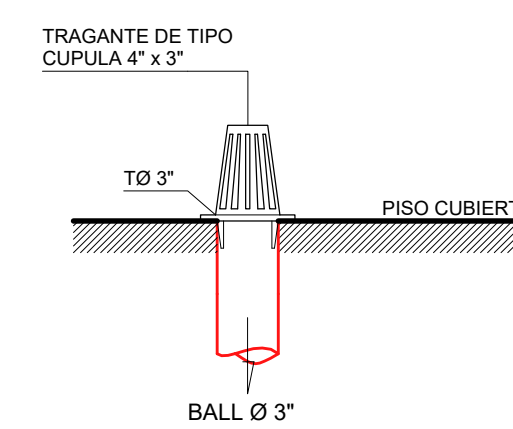
DETALLE AGUAS LLUVIAS
TRAGANTE AGUAS LLUVIAS EN CUBIERTA

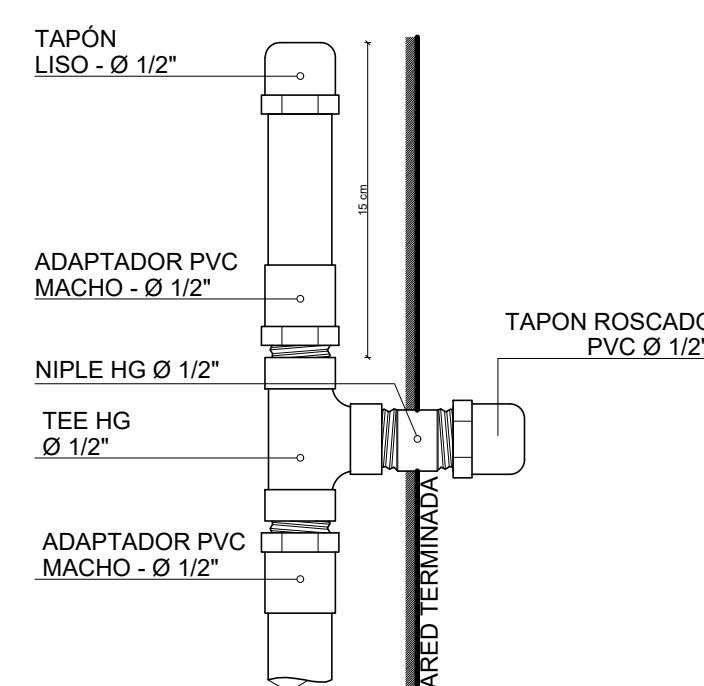
DETALLE SALIDA DE
AGUA FRIA
